İSTANBUL Ayasofya'nın Kuyuları

Ayasofya hakkında yapılan arařtırmalar kütüphaneleri dolduruyor. Mimarisi, mozaikleri, sütun başlıkları, mermer levhaları, geçirdiđi restorasyonlar... Peki görünmeyen ve yeraltında kalanlar! Tarihi mabedin kuyularına dalan arařtırmacılar diplerde yeni sırlar keřfetti.

YAZI: CİGDEM ÖZKAN AYĞÜN / FOTOĞRAFLAR: ENGIN AYĞÜN

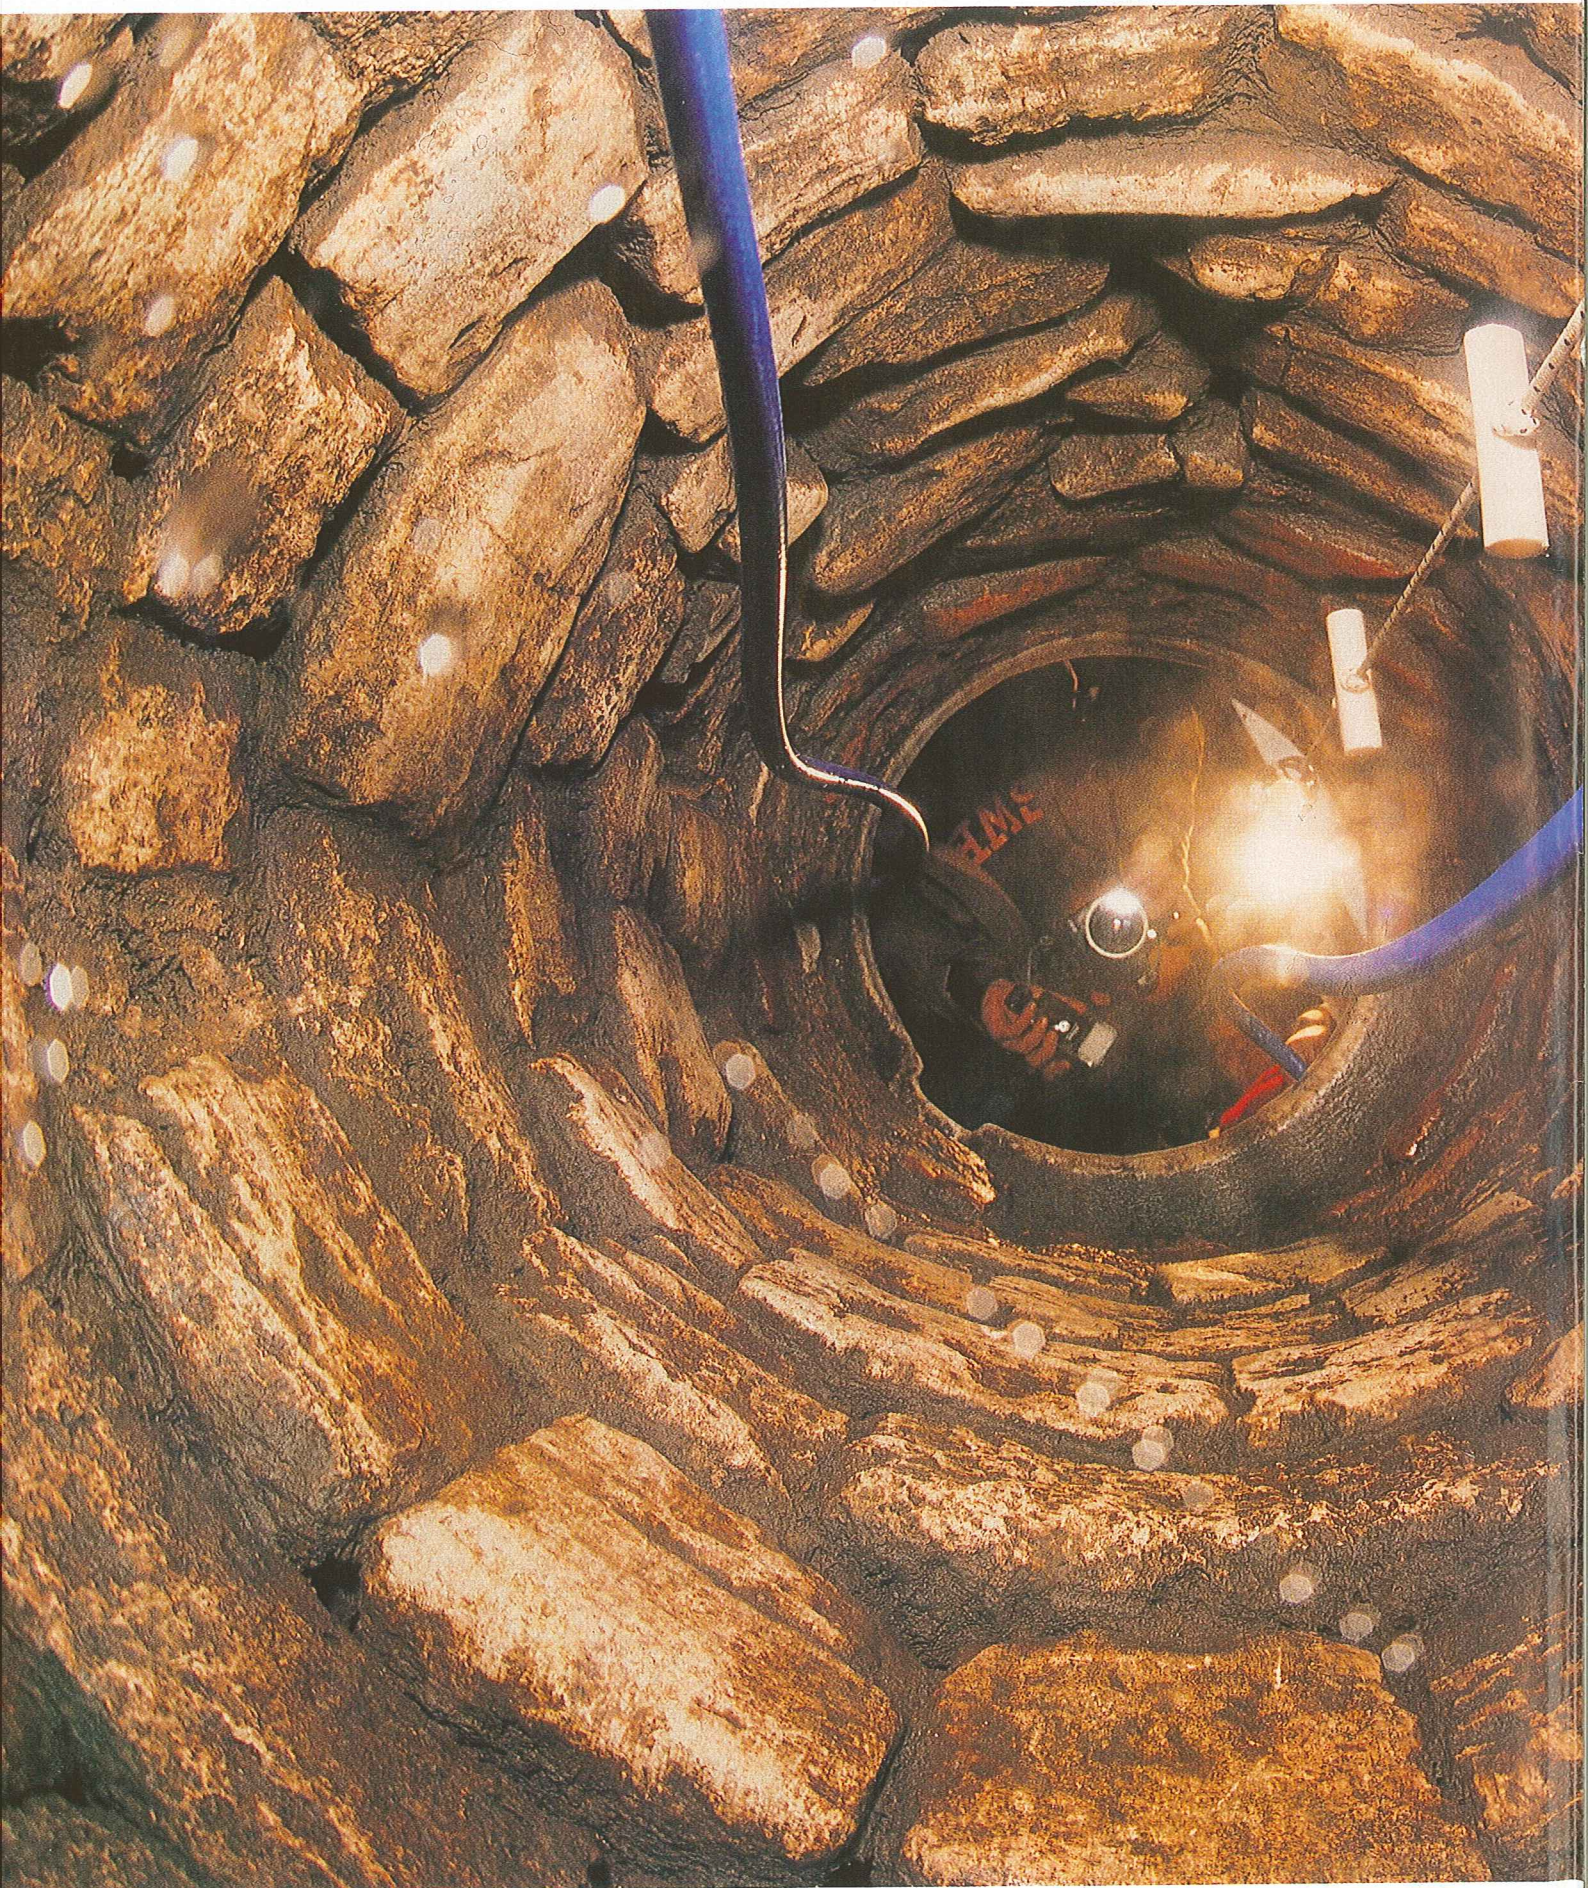
Ekibin Ayasofya'da dalıř yaptıđı kuyulardan birinin giriři sadece 44 santimetre geniřliđindeydi. Dalıř tüpleri buradan sıđmadıđı için regülatörler dalgıçlara uzun hortumlarla ulařtırıldı. Dalgıçlar da kuyuya inerken oldukça zorlandılar, yer yer büzülüp duvarlara sürtünerek hareket etmek zorunda kaldılar.

Bu kuyu binanın içinde, ana nefin kuzeybatısında bulunuyordu ve 44 santimetre çapında bir girişe sahipti. Buradan sırtımızda tüplerle sıđamayacađımız için nargile sistemi denilen ve hortumlar yoluyla solumamızı sađlayan bir sistem kurduk. Kuyuya ancak bir kiři girebilirdi. Bu yüzden normal dalıřlarda kullanılan "buddy" (arkadař) sistemi burada uygulanamazdı. Sırtımızda herhangi bir çarpmaya karřı bizi koruyacak çelik sırtlık vardı.

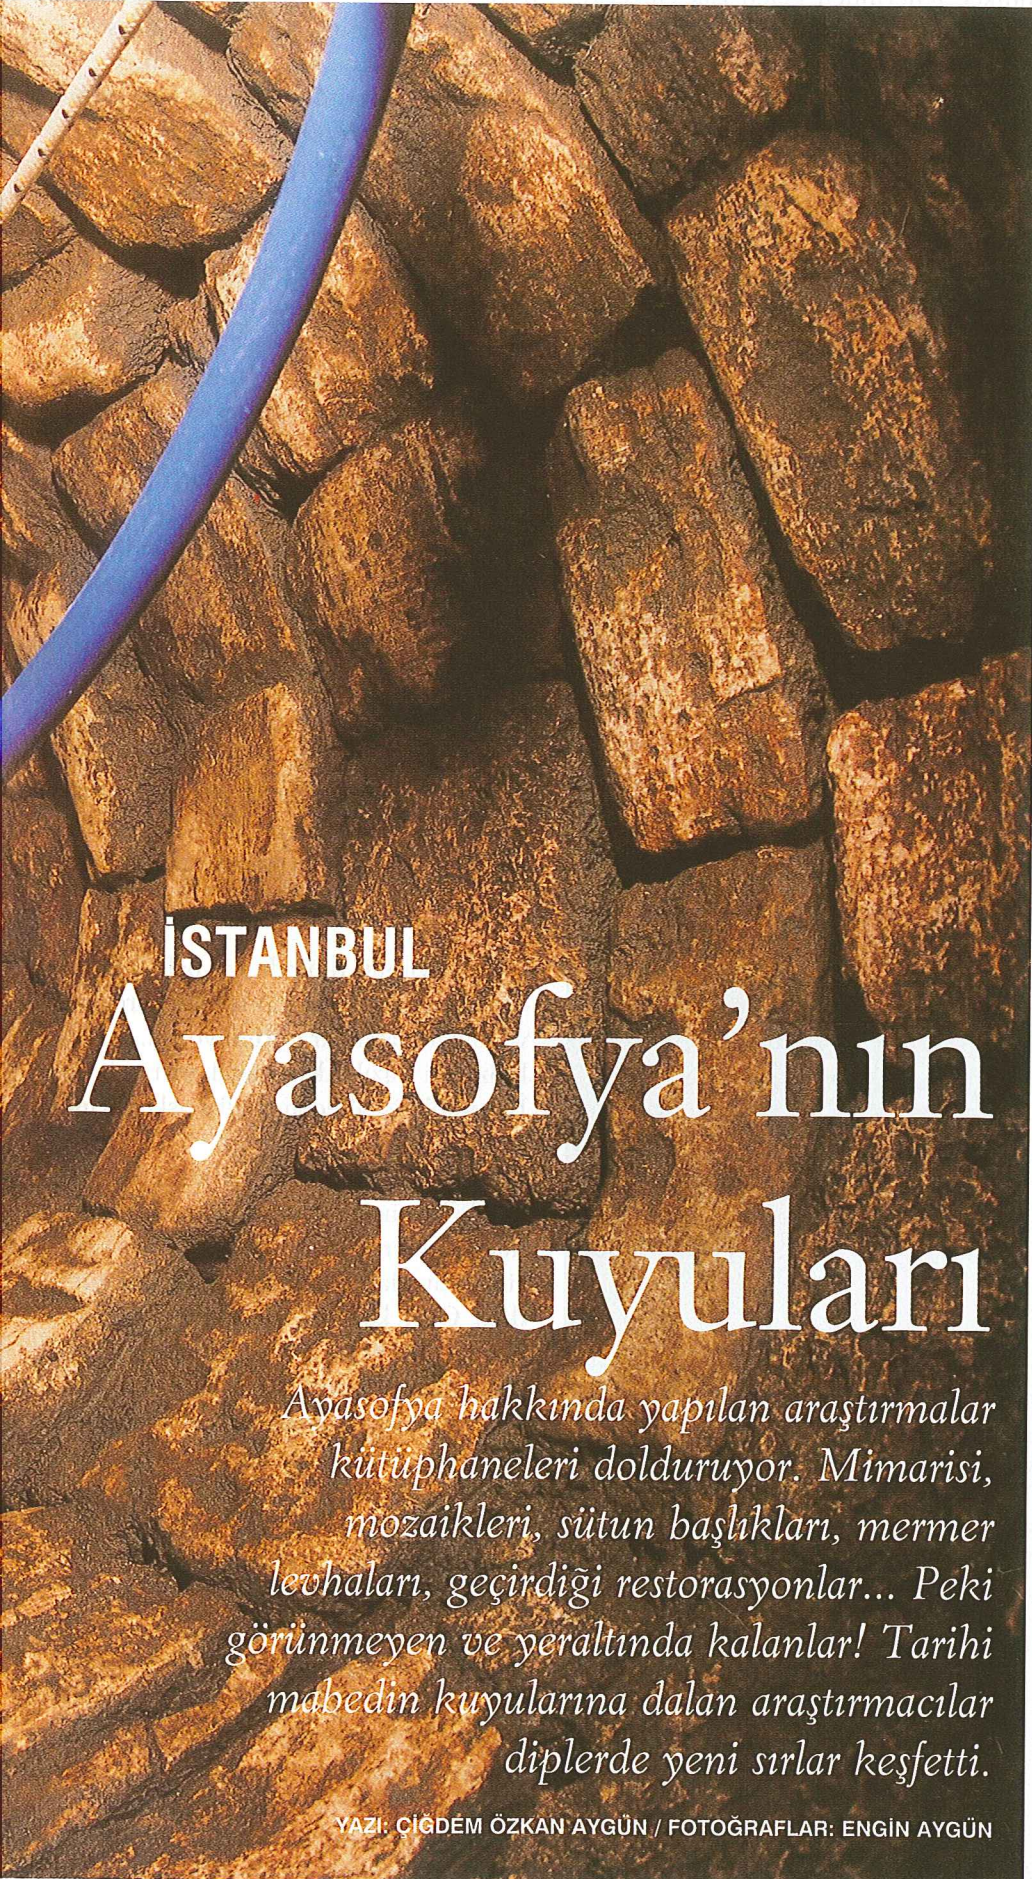
Ayasofya'nın gizemli kuyularına inen ekip, su derinliği altı buçuk metre olan kuyuya dalmadan önce de ayrıntılı hazırlıklar yaptı. Görüntülerin su bulanmadan önce alınması gerekiyordu, bu yüzden öncelik bu işe verildi ve ilk olarak fotoğraf makineleri ve video su hizasına indirildi.

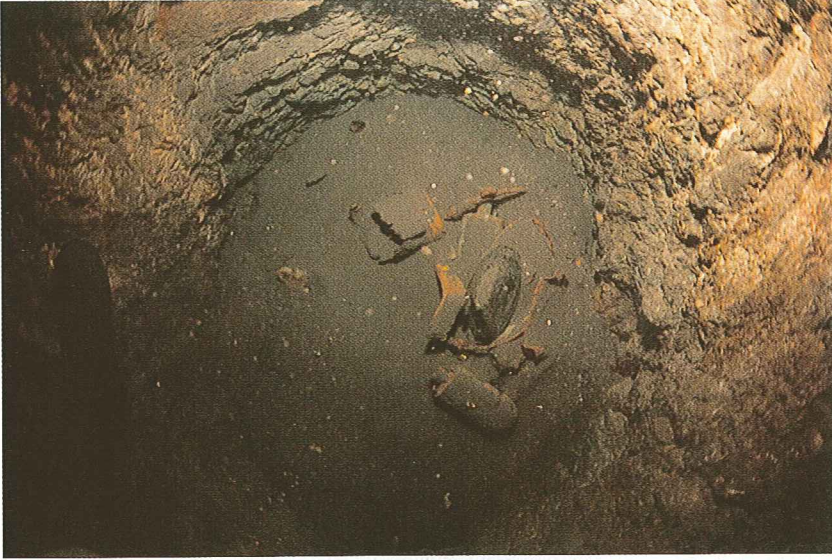
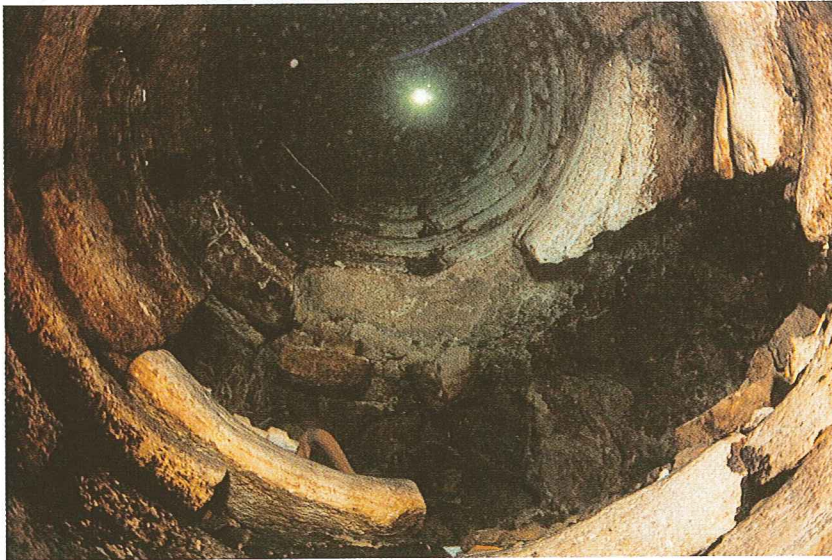
On iki metrelik kuyunun zemini tamamen balçıktı. Ekip burada Bizans döneminden kalan cam eşyalar, toprak kap parçaları ve çok daha sonraki dönemlerden, İngiliz askerlerine ait üç su matarasıyla karşılaştı (altta). Altı buçuk metre su derinliğine sahip kuyunun mermer duvarları ince bir işçillığe sahipti. Burada su da berrak olduğundan dalgıçlar bulanıklık sorunu yaşamadı (en altta).

Bu kuyunun dibinde bir balçık tabakası vardı ve üzerinde cam parçaları ve metal mataralar görünüyordu. Üzerlerindeki yazılardan metal mataraların İstanbul'u işgal eden İngiliz askerlerine ait olabileceklerini anladık.
