İstanbul Ayasofyası'nın Döşeme Altı Dehliz, Kuyu ve Su Sistemleri
Araştırması, 2005

İSTANBUL AYASOFYASI'NIN DÖŞEME ALTI DEHLİZ, KUYU VE SU SİSTEMLERİ ARAŞTIRMASI, 2005

Çiğdem ÖZKAN AYGÜN*

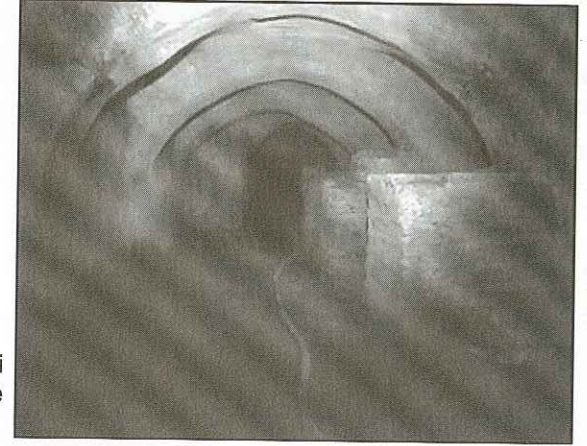
Resim 2: İç narteksin altındaki tonozlu mekân ve ayaklardaki destekler

Ayasofya'nın altındaki sarnıca benzer mekân ve tünellere iç narteksten 5 giriş bulunmaktadır. Biz, "İmparator Kapısı"nın önündeki kapaktan bu mekâna ulaştık. Tonozla örtülü bu mekân yaklaşık 44 m. uzunluğunda, 4 m. enindedir ve 23 ayakla desteklenmiş iki sıra tonozlu koridordan oluşmaktadır (Resim: 1). Bu ayaklar 60x60 cm. tuğla duvarlarla desteklenmiştir (Resim: 2). Tuğla örgü olan bu mekân zemin de dahil olmak üzere sıva ile kaplanmıştır. Bu da burasının su toplanmasına müsait bir mekân olarak düşünüldüğünü gösterir ya da en azından bir dönem bu şekilde kullanılmıştır. Destekler ise sıva ile kaplı olmadığından, sonraki bir dönemde yapıldıkları anlaşılmaktadır.

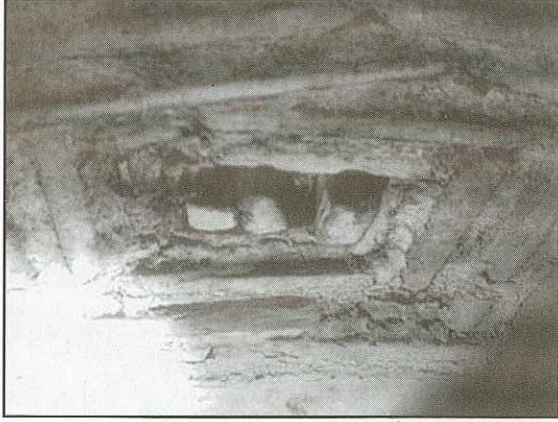
Resim 5: Tünellerde yer yer gözlenen tonoz örtü

açısından oldukça düzensizdir. Kaba yonu taş, tuğla, mermer levhalar ve harç kullanılmıştır (Resim: 4). Kimi yerde yukarıda Ayasofya'nın zemin mermerleri görülürken kimi yerdeyse tonozlara rastlanır (Resim: 5). Bu durum farklı dönemlerde gerçekleştirilmiş onarım ve eklemelere bağlanabilir. Dehlizin kuzey ucundaki tünel dirsek yaptıktan sonra doğuya Topkapı Sarayı istikametine doğru devam eder. Dirsek yaptığı noktada ise iki kol daha verir bunların biri dış nartekse ulaşır ve burayı nartekse paralel olarak kat ettikten sonra dehlizin güney ucundaki diğer tünellerle ve dehlizle tekrar birleşir. Bu tünelin kuzey başlangıcında batıya Yerebatan Sarnıcı yönüne uzanan bir künke rastlanmıştır, fakat devamı bir duvarla kapatılmıştır (Resim: 6). Bütün bu veriler Kazım Çeçen'in⁷ ve Hülya Tezcan'ın⁸ verdikleri bilgilerle örtüşür niteliktedir. Kazım Çeçen kitabında Kırkçeşme isale hattıyla Ayasofya maksemine gelen suyun buradan Ayasofya'nın batı duvarına paralel bir kanalla Topkapı Sarayı'ndaki "Dolap Ocağı"nda bulunan biri 5,2 m. çap ve 26 m. Derinliğinde, diğeri 6,5 m. çap ve 22 m derinliğindeki birbirine bağlantılı iki kuyuyu beslediğini belirtir. Kırkçeşme isale hattı Belgrat Ormanları'ndan gelen ve I. Theodosius zamanında yapıldığı kabul edilen su hattının bir koludur. Bu su hattı Mimar Sinan tarafından yıkıntı hâlindeki ilk katları da kullanılarak yeniden inşa edilmiştir. "Dolap Ocağı" ise sarayın bütün suyunun toplandığı ve dağıtıldığı merkezdir ve Hülya Tezcan tarafından Bizans öncesine dayandırılmıştır. Bizans zamanında kullanılmış ve yine Mimar Sinan tarafından onararak kullanımına devam edilmiştir. Mimar Sinan bunlara benzer tünelleri ve tonozlu yapıları Süleymaniye Külliyesi'nde de kullanmıştır. Bozdoğan Kemer'i'nden künklerle taşınan su, mihraba doğru ana eksen boyunca camiyi alttan takip eden kanallarla avludaki şadırvana varır (Resim: 7). Cami içindeki dağıtım bu şadırvandan yapılır.

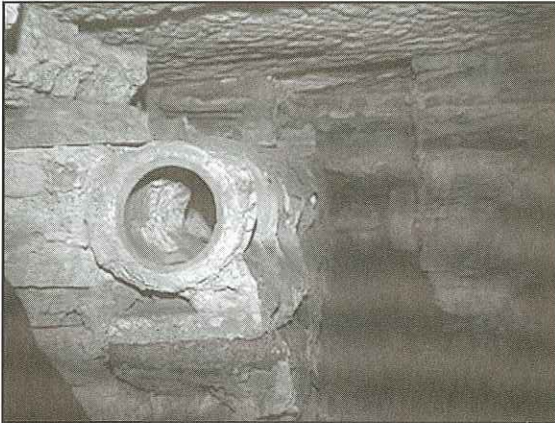
Resim 6: Yerebatan Sarnıcı yönüne uzanan su künkü

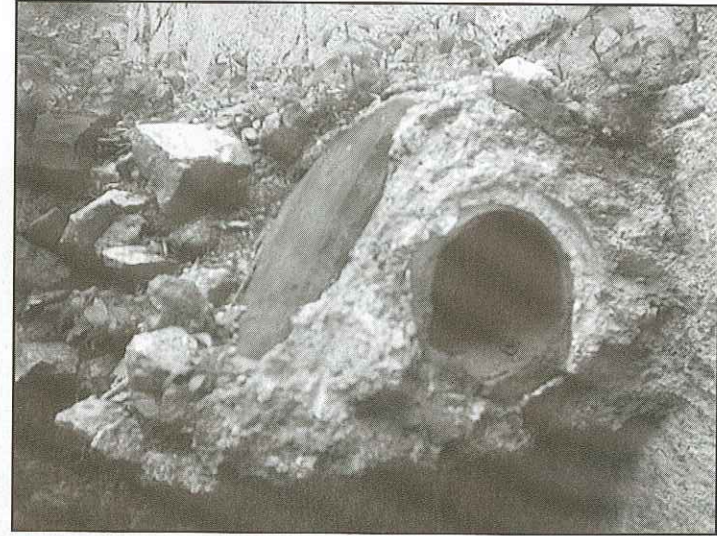
Resim 8: Ayasofya'nın kuzey bahçesindeki parçalanmış su boruları

toprak borular ve çökmüş kanal görüntüleri de buradan su kanallarının Topkapı Sarayı'na doğru devam ettiğini doğrulamaktadır (Resim: 8, 9).

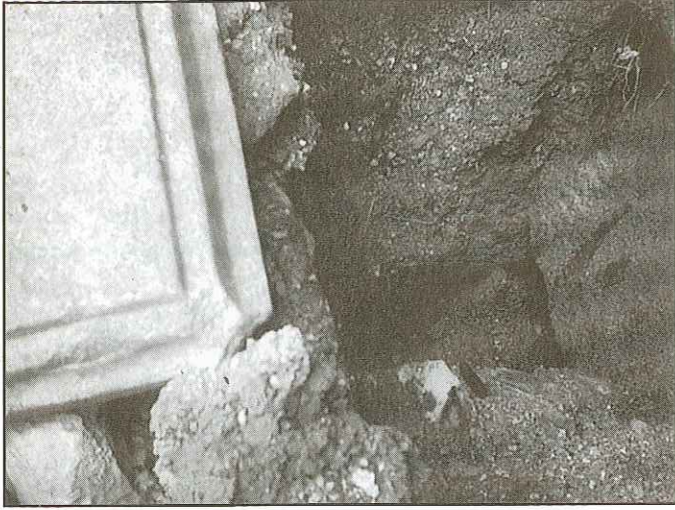
Resim 9: Ayasofya'nın kuzey bahçesindeki çökmüş tüneller

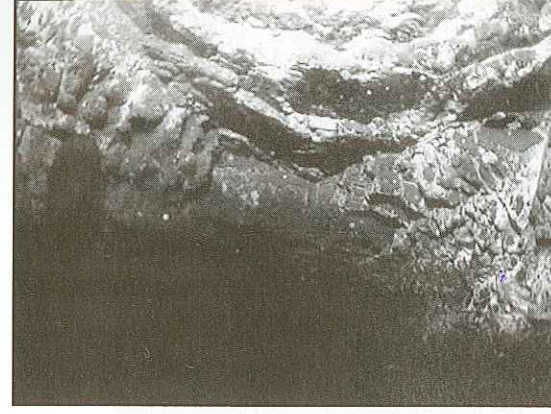
Resim 11: Nefin kuzeybatısında bulunan kuyunun içi ve kayaya oyulmuş basamaklar

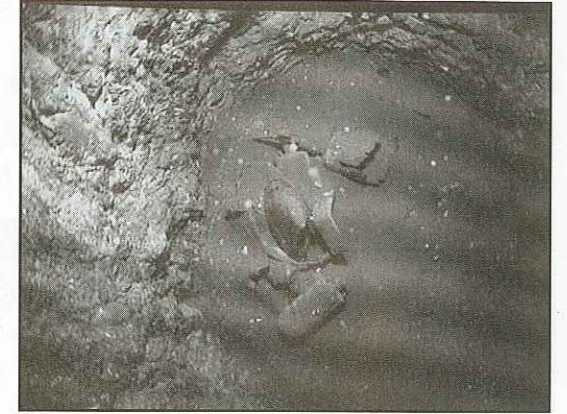
Resim 12: Kuyunun dibine inildiğinde balçık tabakasıyla karşılaşmış ve bu tabakanın üzerinde metal asker mataraları, cam bir matara, kandil ve amphora kırıkları görülmüştür

bir matara, kandil ve amphora kırıkları görülmüştür (Resim: 12). Metal mataların üzerlerindeki yazılardan I. Dünya Savaşı'nda burada bulunan İngiliz askerlere ait olabilecekleri anlaşılmıştır.

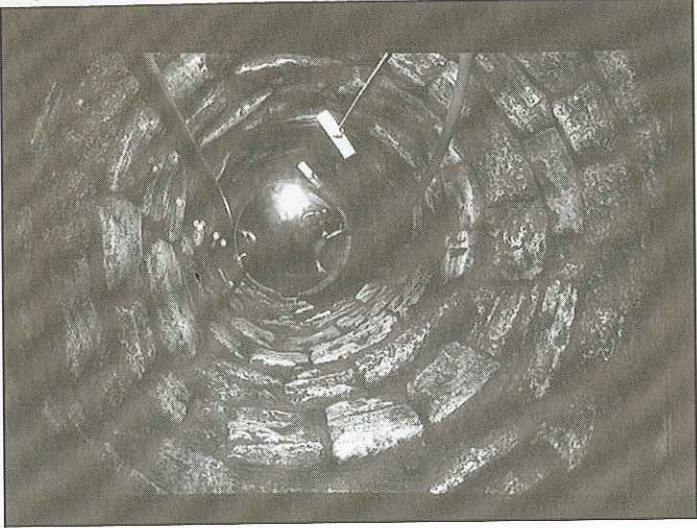
Resim 14: Kuyu, şekline göre kesilmiş kavisli kalker taştan örülmüştür

Dalış yaptığımız ikinci kuyu güneydeki yan nefin batı tarafındaki mermer küpe yakındır. Mermer bir kapakla kapatılmıştır (Resim: 13). Yapım tekniği olarak birinci kuyudan çok farklıdır. Ağızda toplam 75 cm. kalınlıkta 3 mermer bilezik vardır. Kuyunun çapı 80 cm.dir ve dibe kadar aynı genişlikte iner. Kuyunun şekline göre kesilmiş kavisli kalker taştan örülmüştür (Resim: 14). Su çok berraktır. Kuyunun tüm derinliği 8,8 m.dir. Su ise 6,5 m.derinliğindedir. Ağızdan 2,3 m. aşağıda içeriye doğru bir delik vardır ve muhtemelen buradan yer altındaki kanallara bir bağlantı bulunmaktadır. Böylece kuyunun taşması önlenmektedir. 6,2 m. de kaplamanın düşmesiyle oluşan girintide amphora kırıkları vardır .

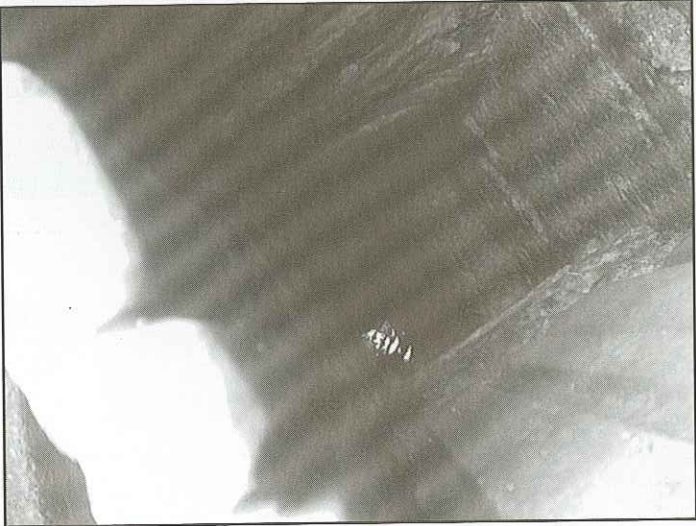
Resim 15: Kuzey taraftaki bahçede kayaya oyulmuş kuyu

Kuzeydeki bahçesinin batısında ve birinci kuyu ile aynı eksende bulunan üçüncü kuyuda da su bulunmaktadır. Terleyen sütun denen ve hep nemli olan taşıyıcı sütunun da bu iki kuyuya yakın ve kuzeybatıda olması da buradaki su damarının bir göstergesi olabilir. Bu kuyu da birinci kuyu gibi çıplak kayadır (Resim: 15), içi örülmemiştir. Derinliği 10,5 m.dir ve içinde 4 m. su vardır. Ağız kısmı 75 cm. yüksekliğinde dik olarak yerleştirilmiş şpoli mermer levhalarla korunmuştur.
